EVOLUCIÓN DE LA LÍNEA DE COSTA EN EL TRAMO TAJAMAR OCCIDENTAL PUNTA SABANILLA, 1973 - 2005

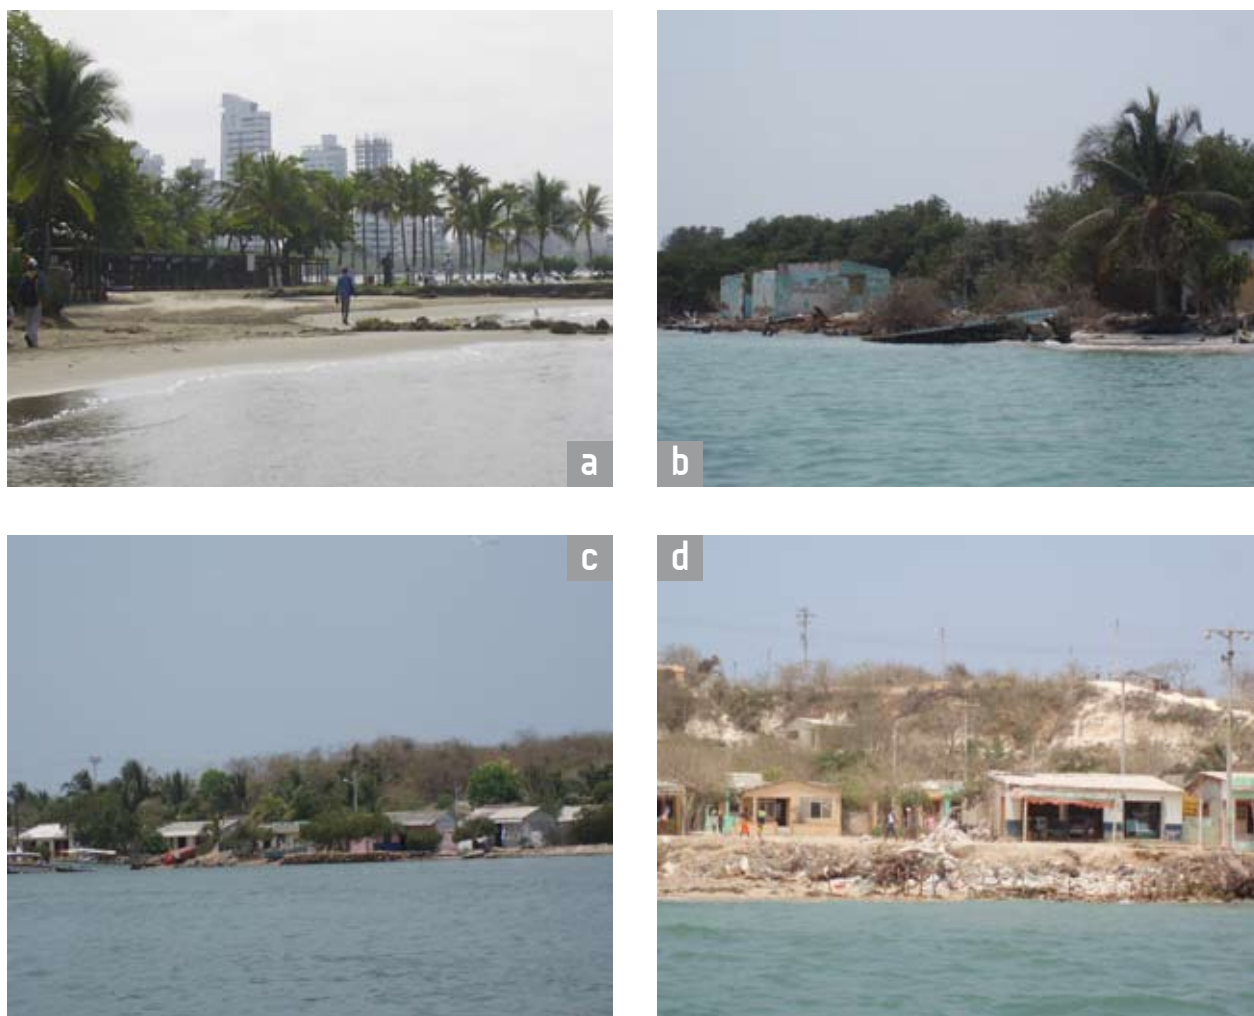
Figura 6.52. Erosión intensa en los sectores urbanizados de Cartagena y Tierrabomba. a) Aunque en El Laguito se observan múltiples estructuras de defensa, el bajo nivel del terreno propicia frecuentes inundaciones; b) La erosión ha contribuido en Tierrabomba al abandono obligado de viviendas en algunos sectores; c) Para proteger a la población de Tierrabomba, que en su mayoría se halla asentada sobre una terraza baja que es socavada permanentemente por las olas, se han construido espolones y muros en piedra; d) Los cerros ubicados detrás de las viviendas presentan una intensa erosión por escorrentía; incipiente protección del oleaje por medio de muros en piedra (fotos Martha Vides, INVEMAR).

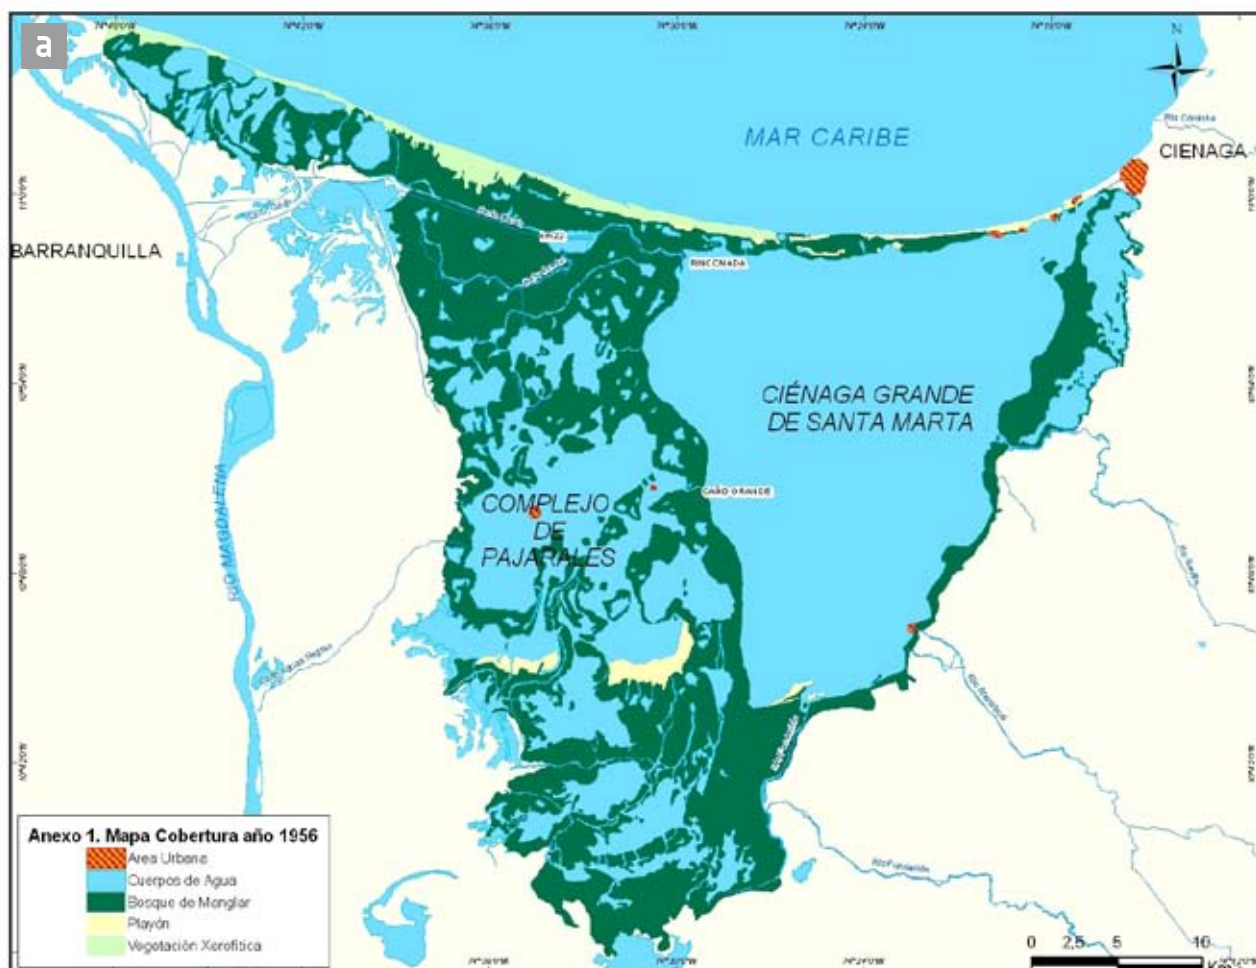
Figura 6.58. Evolución de la cobertura del suelo en la Ciénaga Grande de Santa Marta. a) Cobertura en el año de 1956; b) Cobertura en el año 2003 (Programa VAR-INVEMAR).

de finales de los años cincuenta como consecuencia de la construcción de la carretera que une a Ciénaga con Barranquilla, sigue presentado sectores en donde la muerte de manglares a causa de la erosión marina es de orden mayor. El informe BPIN-GEO (INVEMAR, 2006a) reporta en alto riesgo el sector de los manglares donde se localizan las ciénagas de Cuatro Bocas, Caño Clarín, Caño Nuevo, El Torno (Los Carboneros) y Tangará, donde se ubica la sede del Parque Nacional Natural Isla de Salamanca (Figura 6.58).
